云南迪庆矿业开发有限责任公司羊拉铜矿  
矿区生态修复方案  
公示稿

云南迪庆矿业开发有限责任公司

2026年1月

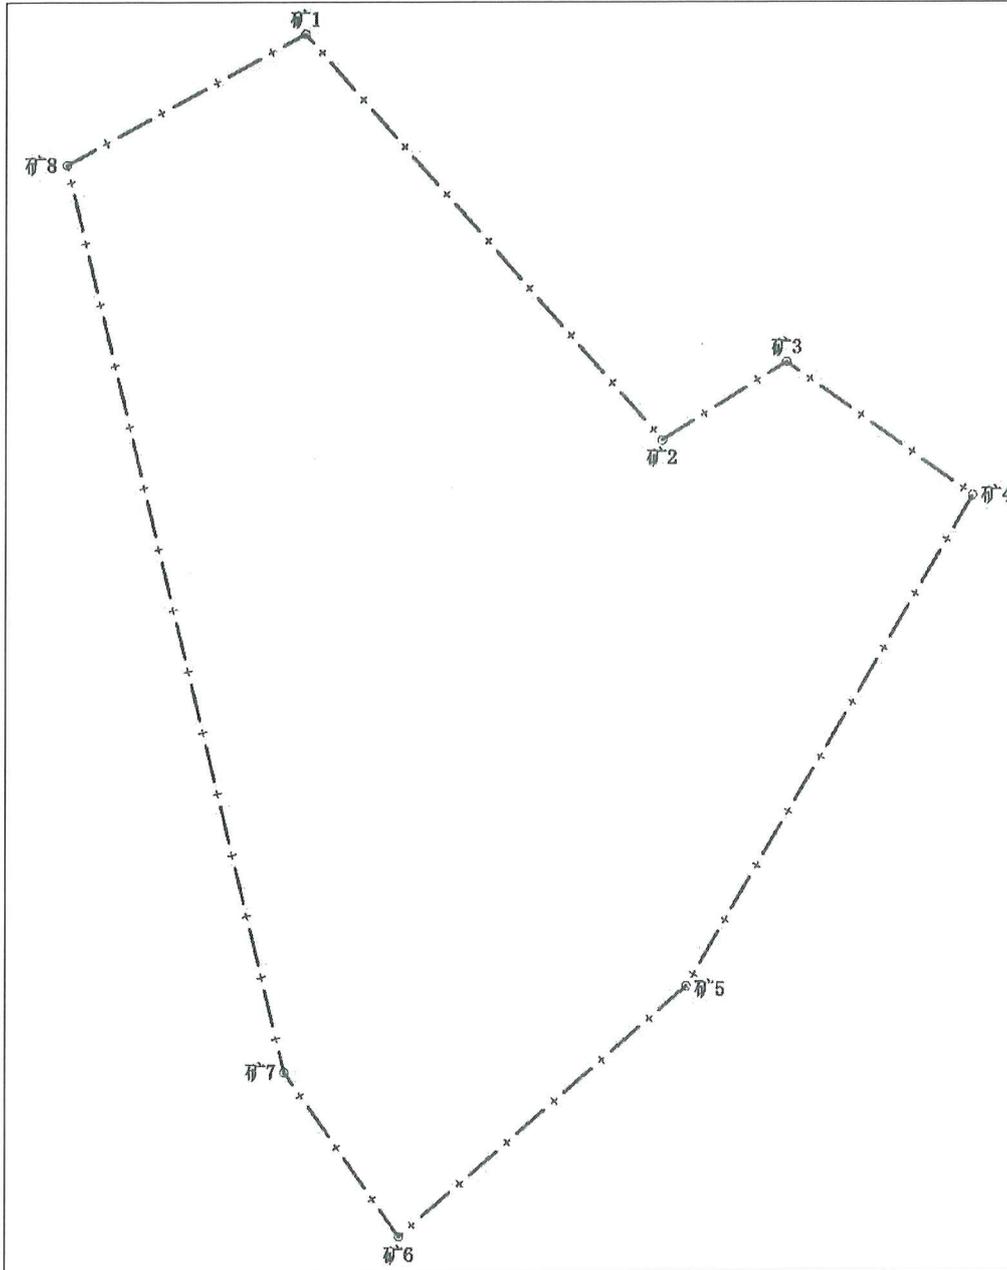
采矿权范围示意图

云南迪庆矿业开发有限责任公司羊拉铜矿矿区范围由 8 个拐点坐标圈定，面积：  
2.4129km<sup>2</sup>，开采深度：3300m~3050m，与周边相邻矿权不相交、无重叠。
