红河恒昊矿业股份有限公司铜厂铜铅矿  
矿区生态修复方案  
公示稿

红河恒昊矿业股份有限公司

2026年6月

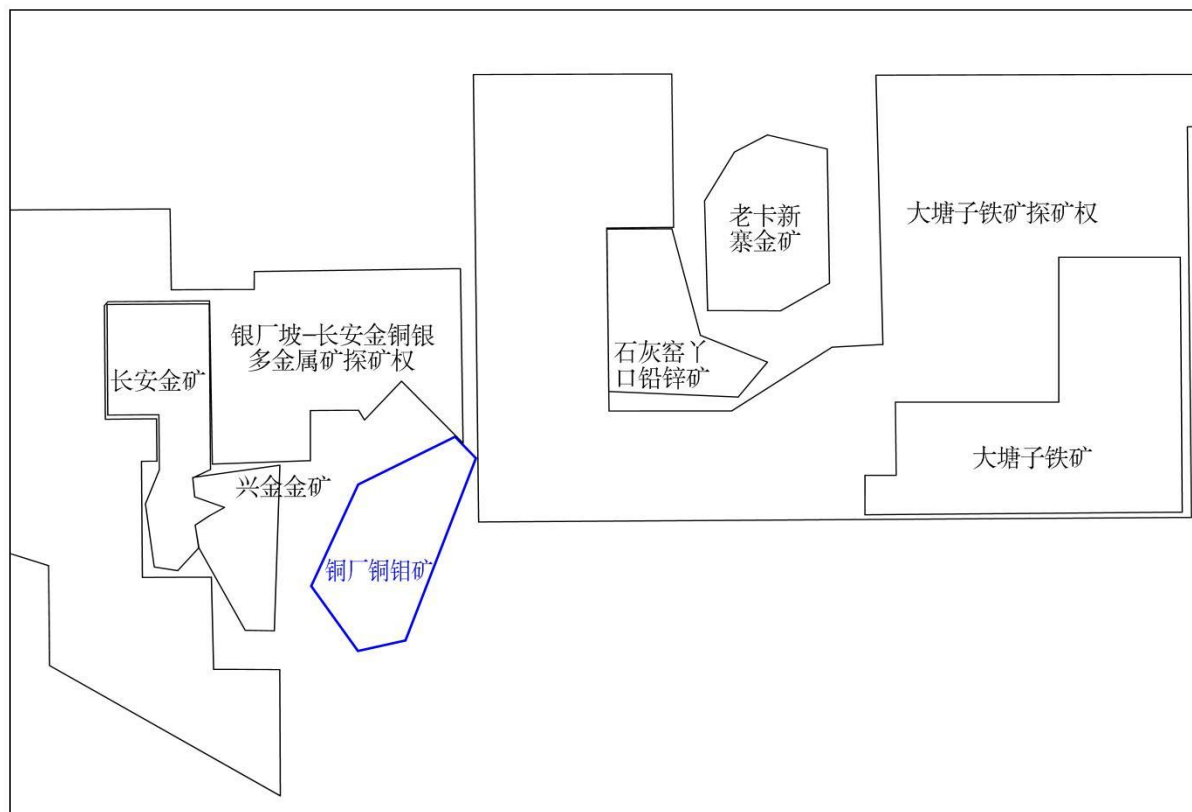
采矿权范围示意图

铜厂铜钼矿矿区范围由 6 个拐点坐标圈定，矿区面积 1.3412km<sup>2</sup>，开采深度 1700m~1539m，开采矿种铜矿、钼矿，开采方式为地下开采，生产规模 3 万 t/a。
